Ríos y riberas en torno a Doñana

*Situación actual y propuestas
de conservación y restauración*

Juntos por Doñana

Noviembre de 2001

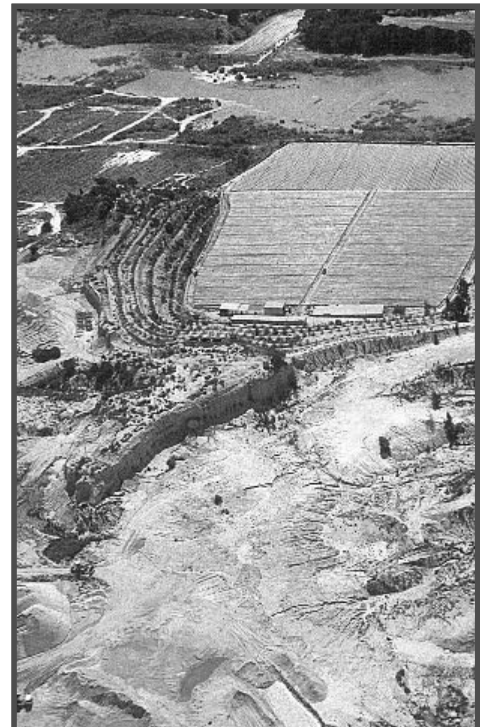
La extracción y lavado de áridos constituye una de las principales amenazas del Estero Domingo Rubio, pues están colmatando aceleradamente su cauce. En la foto aparece una de las lavadoras y el Estero, al fondo, donde se aprecia que el aporte de sedimentos desde ambas orillas lo está ocluyendo.

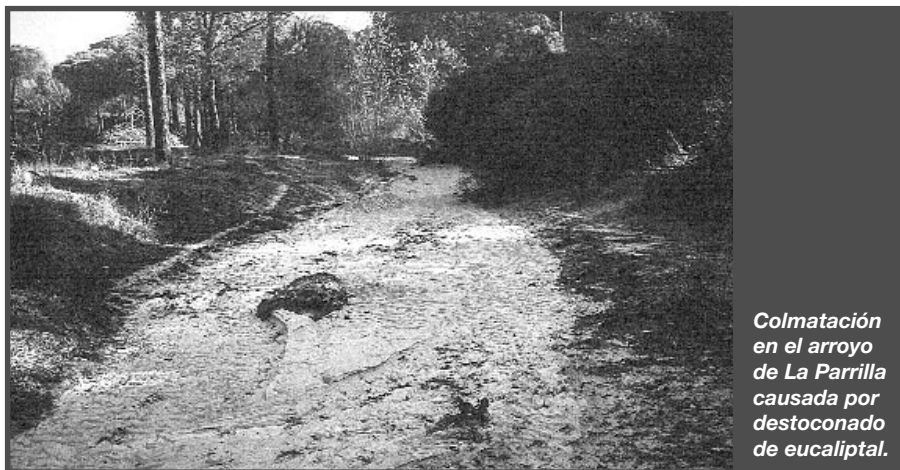
Colmatación en el arroyo de La Parrilla causada por destoconado de eucaliptal.

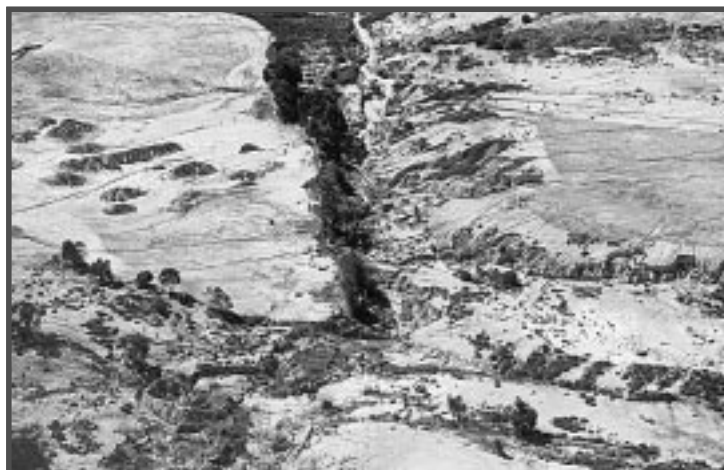
La acusada erosión en las áreas dedicadas a la extracción de áridos provoca la total colmatación de los cauces aledaños (en la foto, cabecera del arroyo del Colmenar).

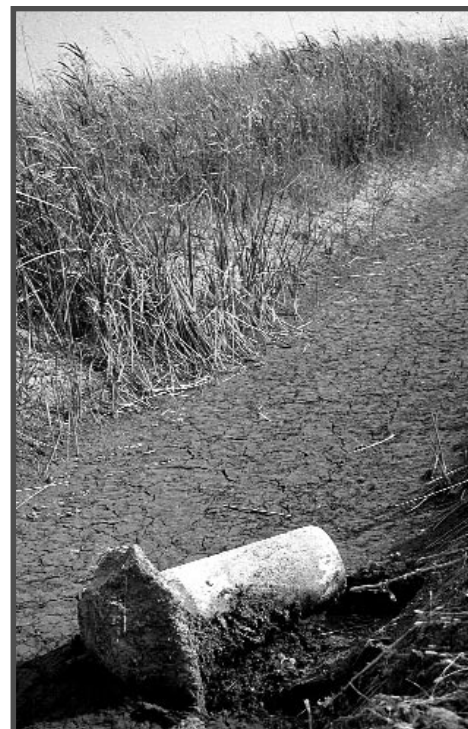
Los amojonamientos señalando los deslindes realizados por Costas han sido arrancados y arrojados a los cauces (en la foto, sector norte del brazo de la Torre).

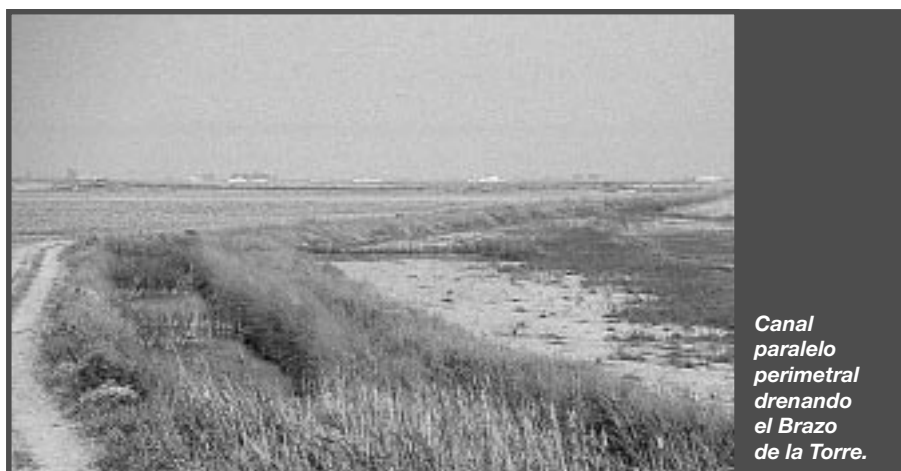
Canal paralelo perimetral drenando el Brazo de la Torre.

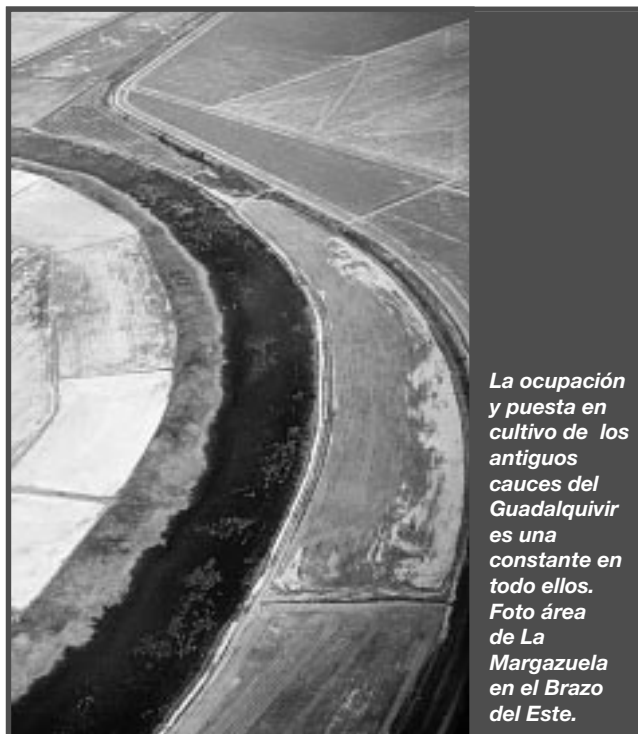
La ocupación y puesta en cultivo de los antiguos cauces del Guadalquivir es una constante en todo ellos. Foto área de La Margazuela en el Brazo del Este.
